EXPEDIENTE TÉCNICO

ZONA ARQUEOLÓGICA

TEMPLO MAYOR

**Proyecto de Declaratorias Presidenciales
para
los Sitios Arqueológicos Abiertos al
Público**

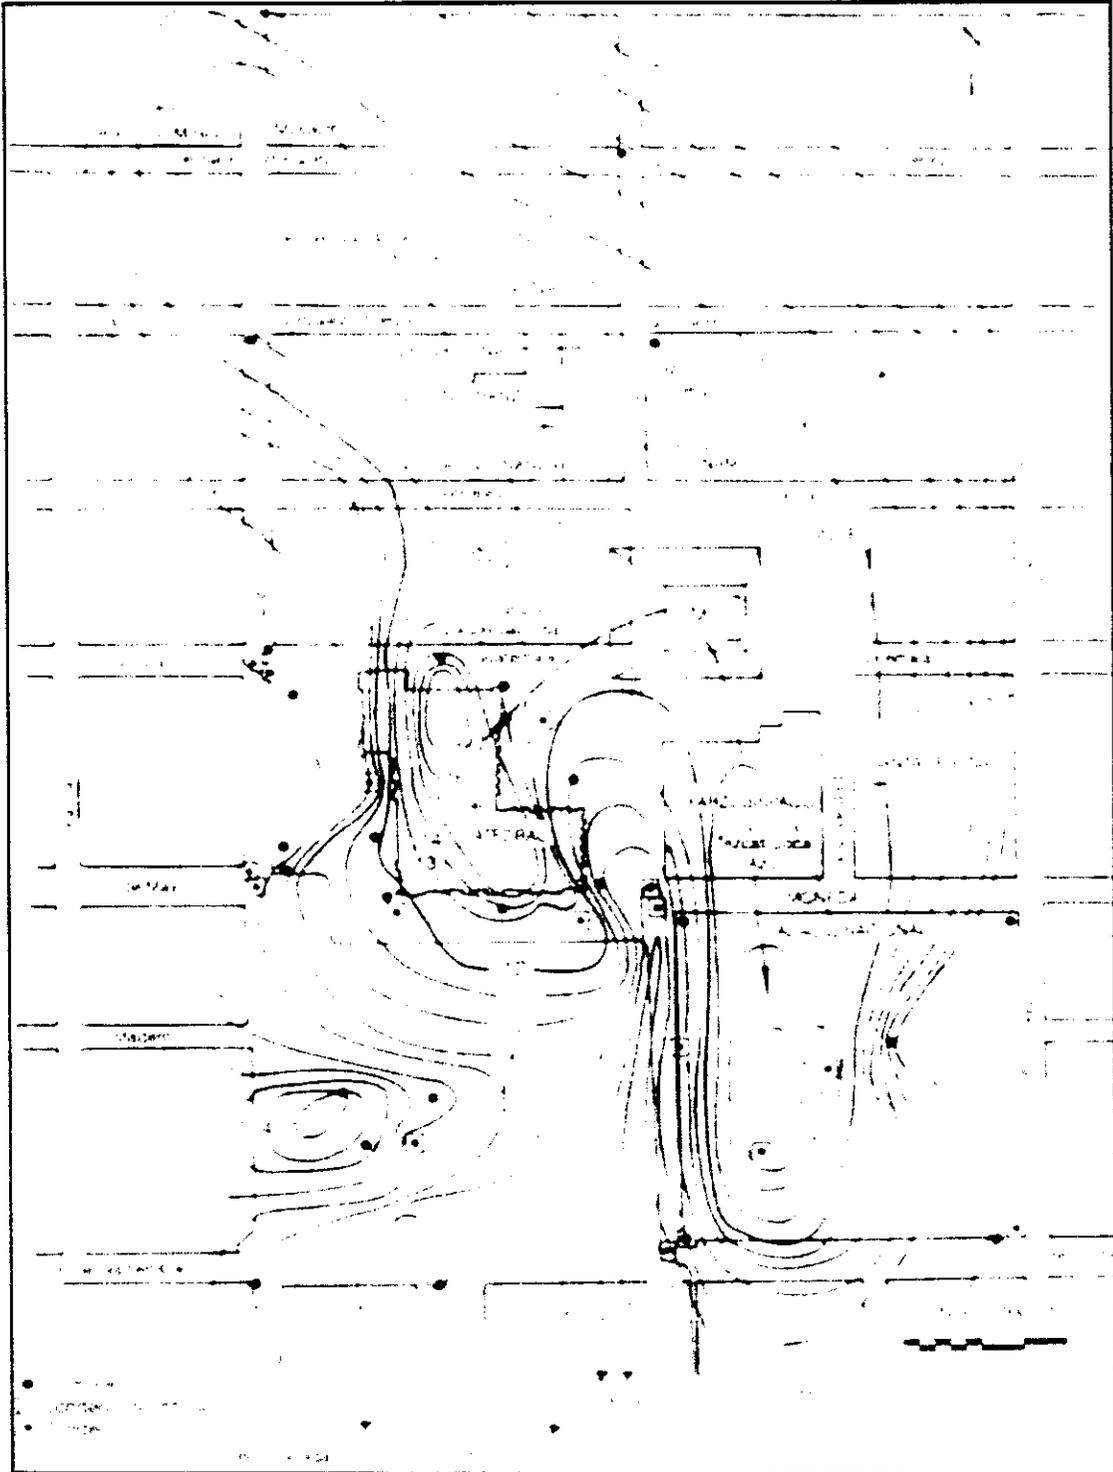
Espeor de los rellenos artificiales aztecas (m) aumentados en la época de la Colonia en el área del Templo Mayor (retomado de Mazari y Santoyo, 1997).

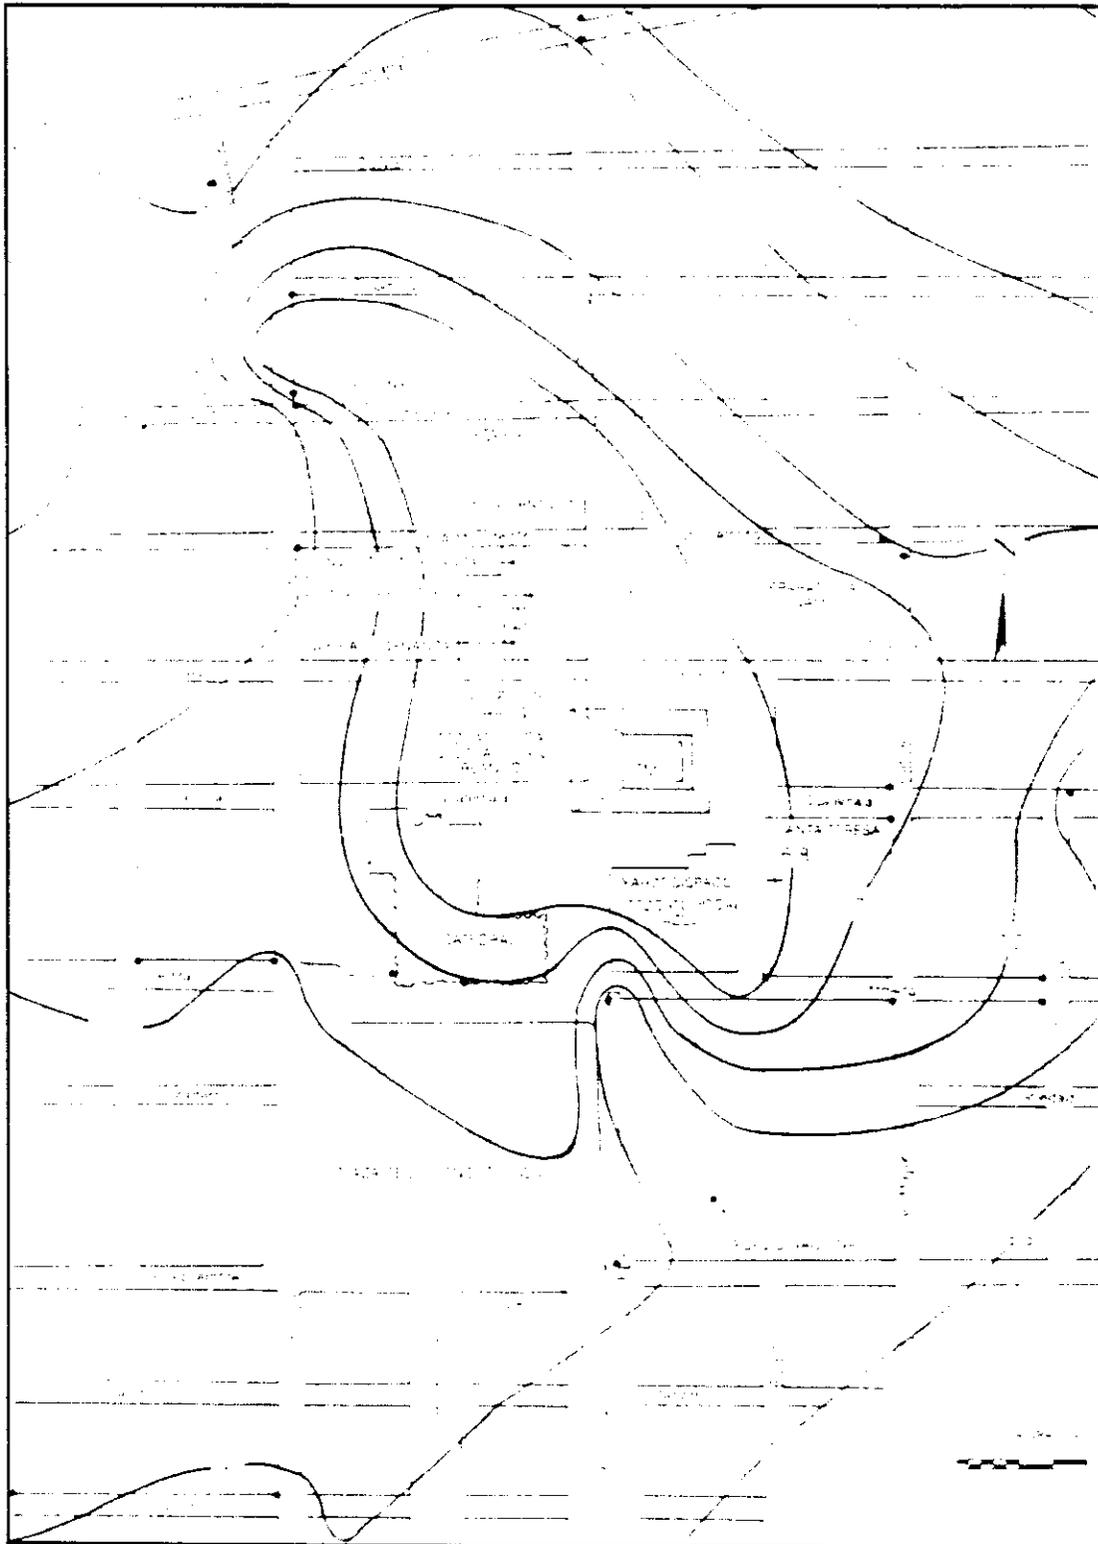
Placas de los hundimientos en el Centro Histórico. 1886.1987 (retomado de Mazarí y Santoyo, 1997).

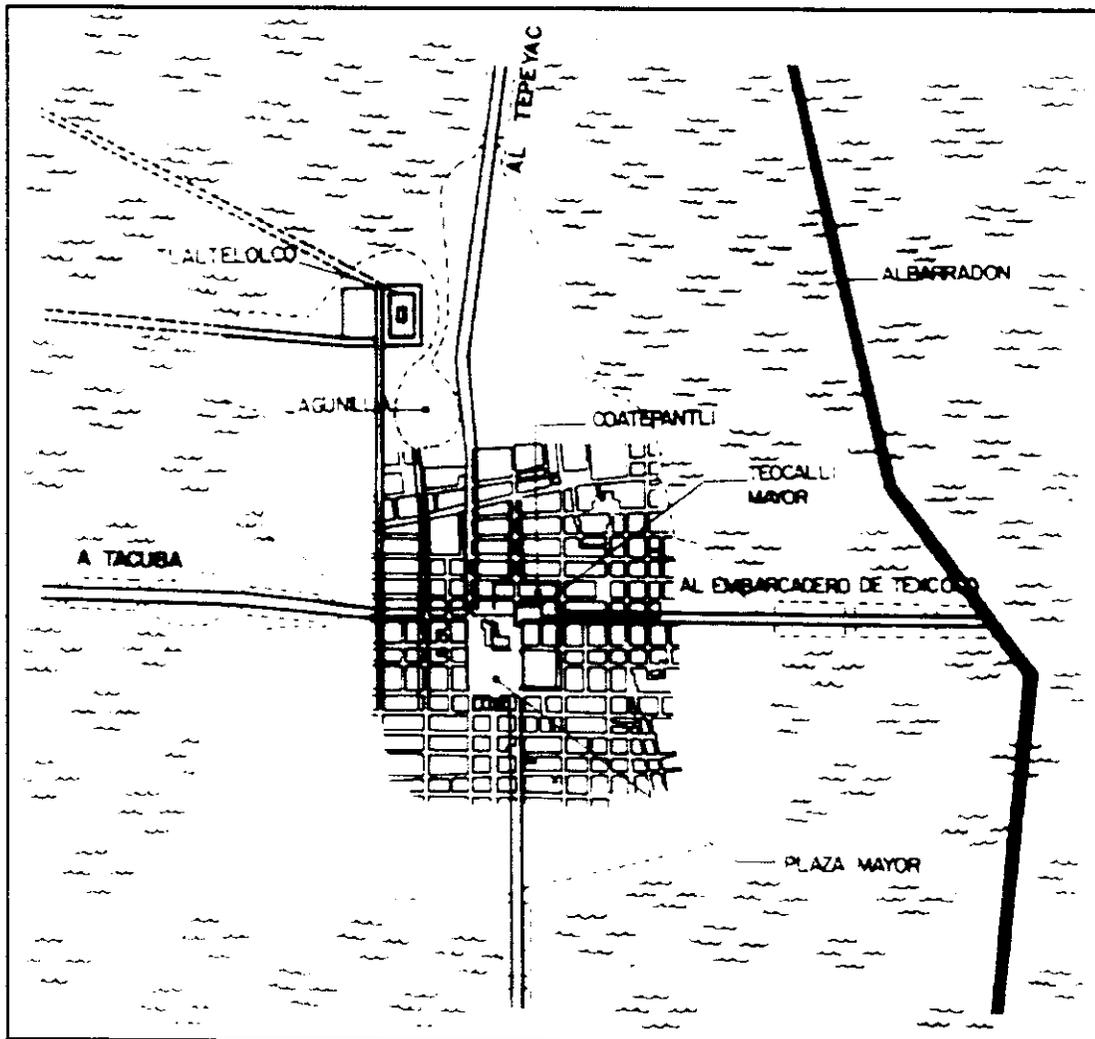
Plano reconstructivo de las ciudades gemelas de Tenochtitlán y Tlatelolco, mostrando la ubicación del Templo Mayor.

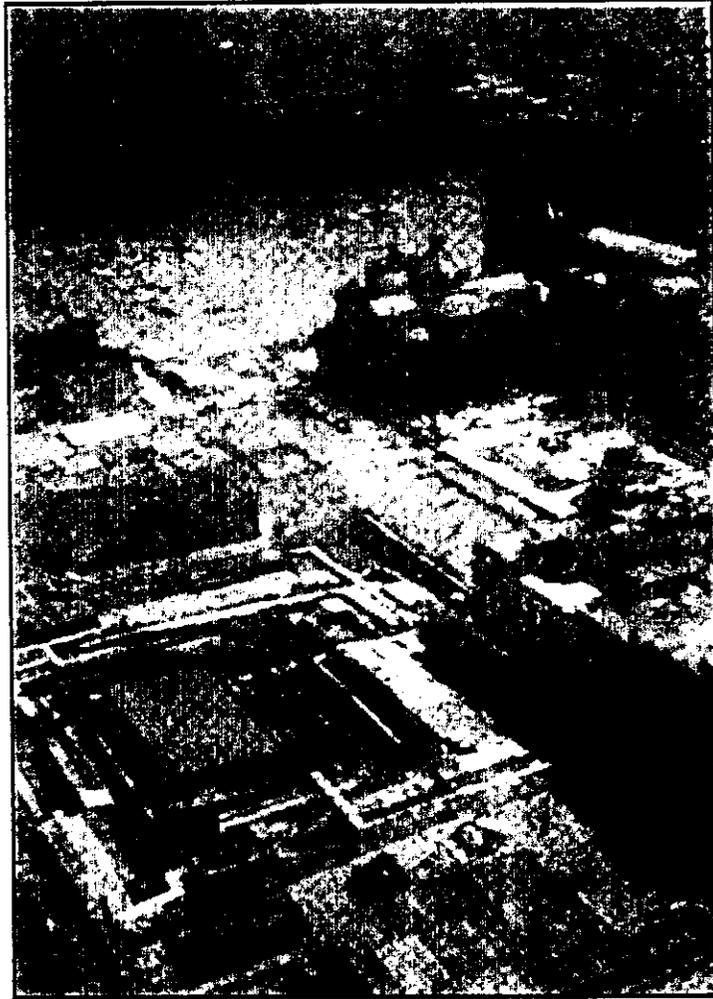
Vista aérea de la zona arqueológica de Templo Mayor (foto: Michael Calderwood, en *Arqueología Mexicana*, Vol. 1, No. 4, 1993.)
